## ZPRÁVA Z INSPEKCE NEMOVITOSTI

K Lesu 75,  
Tuchoměřice  
Typ inspekce: **Standard**  
28. 4. 2025

**Inspektor:** Ing. M. Čermák  
**Revize:** Ing. Jan Březina

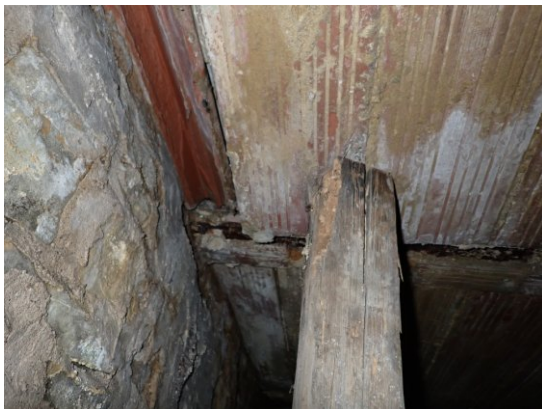
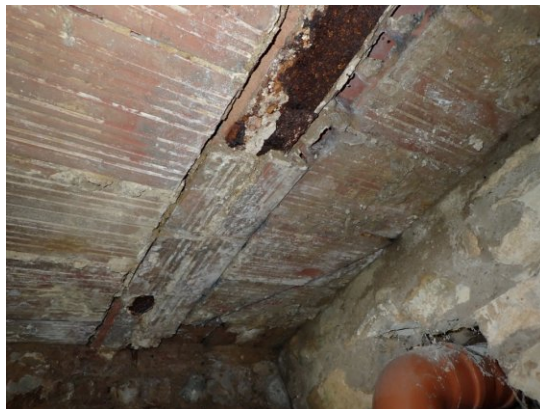
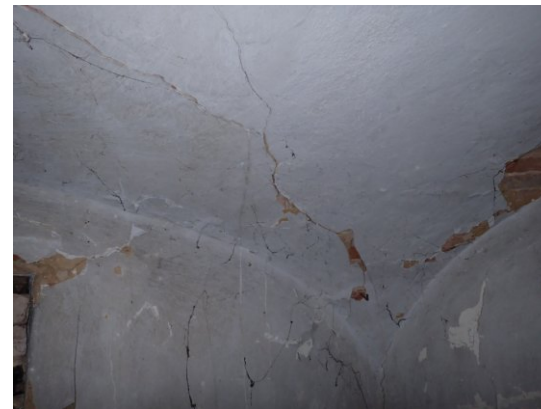
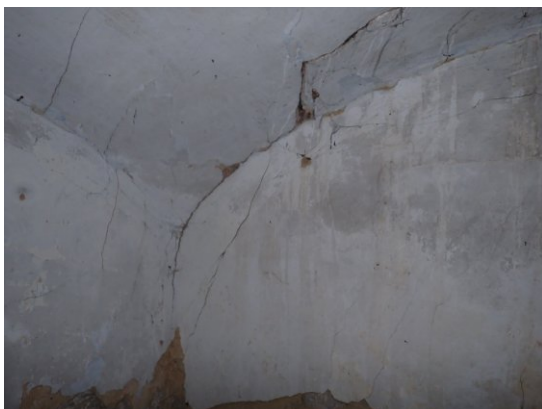
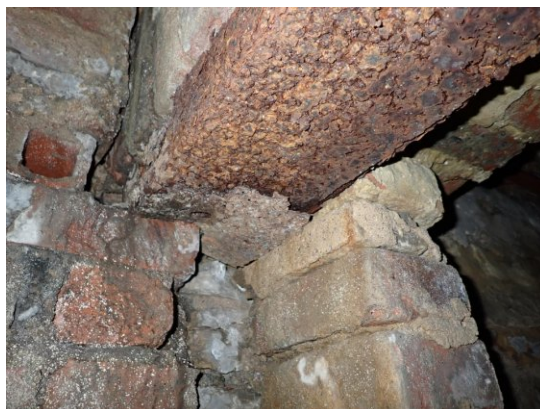
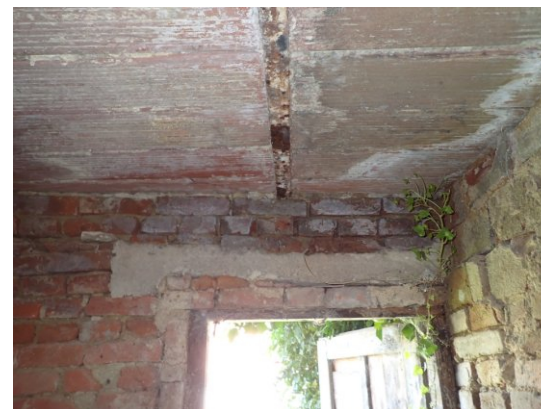
| Č.závady | Položka | Zjištěná závada | Kategorie závady | Návrh opravy | Odhad nákladů |
|---|---|---|---|---|---|
| 1. | Svislé nosné konstrukce | Praskliny v obvodových stěnách, typicky svislá prasklina v rohu místnosti, případně pokračující do klenby | Nutná oprava | Nutno trhliny v interiéru prověřit statikem v návaznosti na šetření v 1. PP, další postup dle jeho vyjádření | 0 Kč |

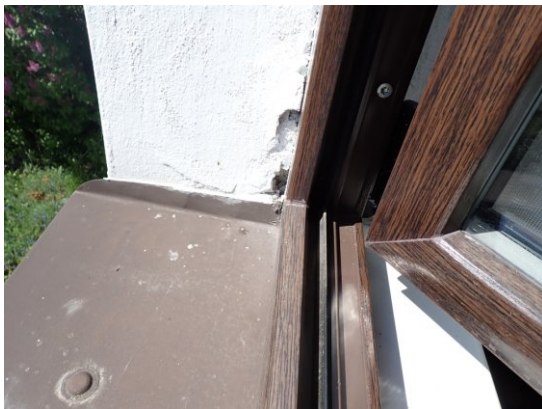
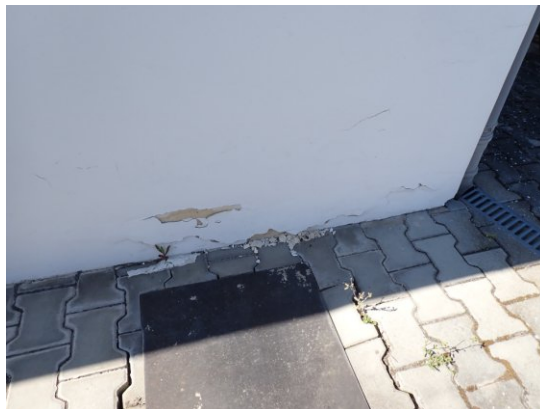
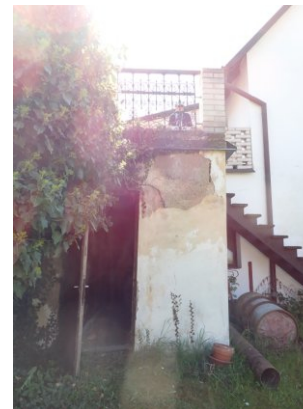
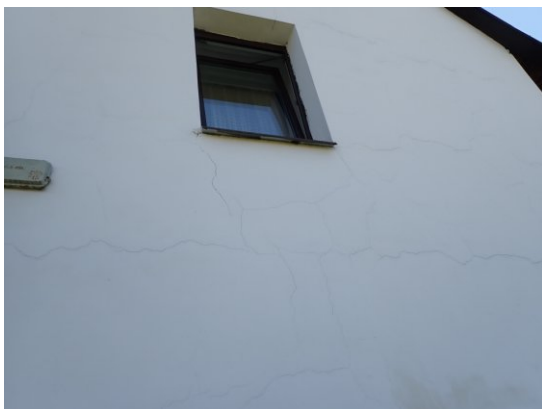
Fasáda je po celé ploše lokálně narušena trhlinami v ploše nebo kolem špalet, lokálně odpadlými částmi omítek. Oprava až po vyjádření statika k hlavním poruchám.

Fasáda je provedená na celém objektu jako štuková hlazená, z vápenocementové štukové malty. Fasáda je lokálně narušena trhlinami v ploše na štítové zdi nebo kolem špalet, lokálně odpadlými částmi malby nebo šuku.

| Č.závady | Položka | Zjištěna závada | Kategorie závady | Návrh opravy | Odhad nákladů |
|---|---|---|---|---|---|
| 8. | Fasáda | vícečetné trhliny na omítce fasády | Nutná oprava | S opravou počkat na vyjádření statika, který by měl posoudit zejména stav trhlin v 1. PP a poté se také vyjádřit k trhlinám na fasádě nad sklepním prostorem a uvnitř objektu také nad sklepním prostorem. Viz vyjádření v oddíle svislé konstrukce. | 0 Kč |

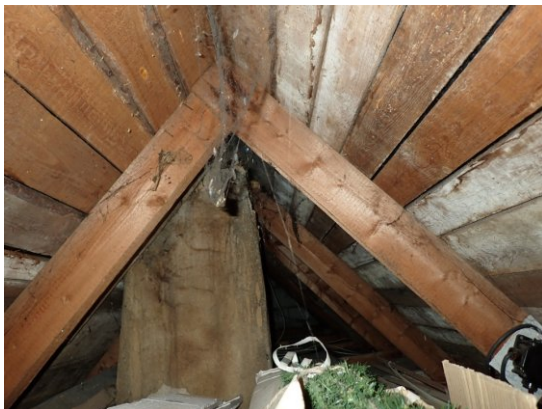
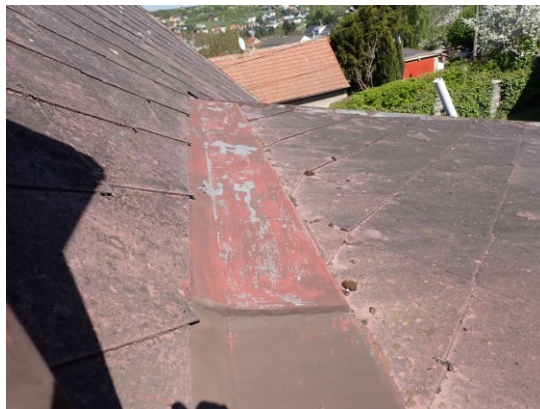
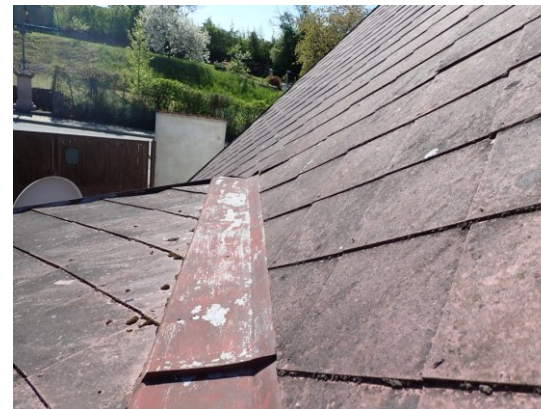
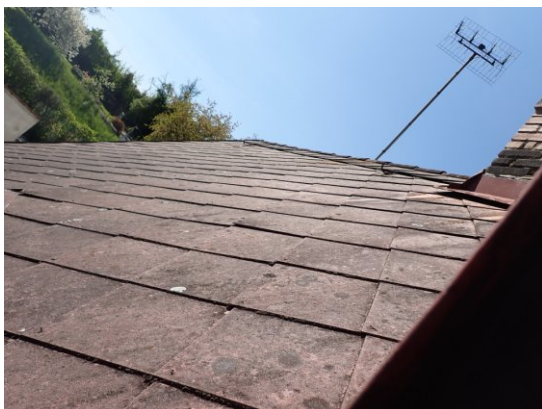
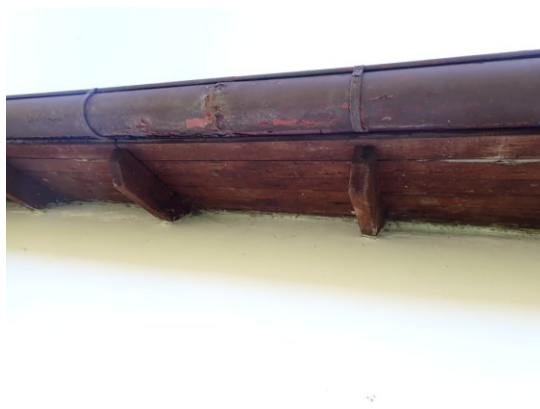
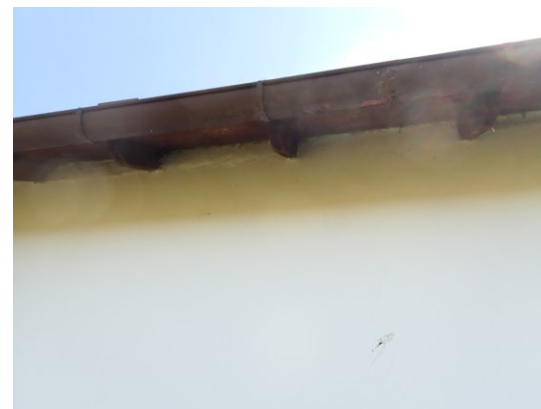
Střecha je provedena z celoplošného prkenného podbití a krytinou z osinkocementových šablon. Střecha byla částečně viditelná z půdního prostoru a ze dvora, objekt není vysoký. Na pohled je střešní krytina v ucházejícím stavu bez zásadních zjevných závad. V podkroví jsou však stopy po pronikání vlhkosti, lokálně mohou být prasklé jednotlivé střešní šablony.

Konstrukce okapů jsou z pozinkovaného, místy lakovaného plechu. Celkově jsou v dobrém technickém stavu, lokálně vykazují menší povrchová poškození.

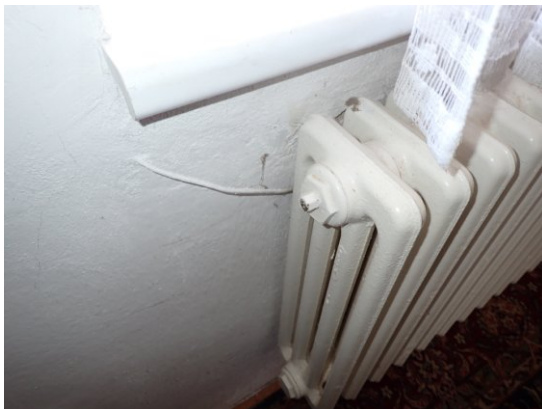
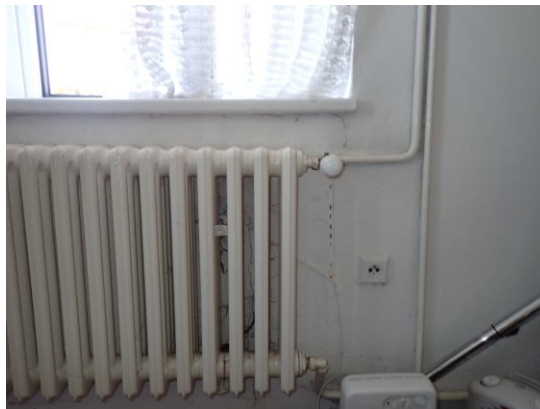
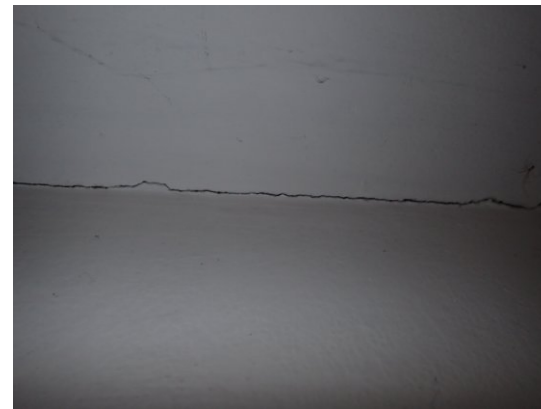
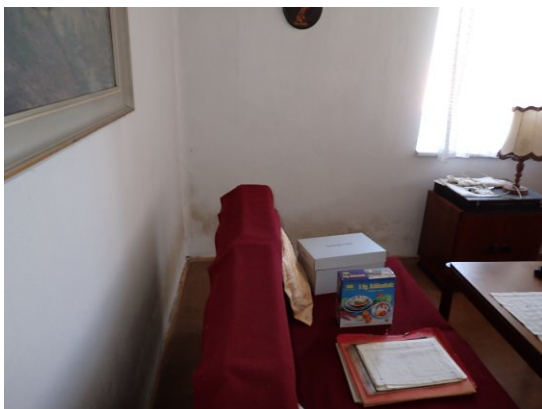
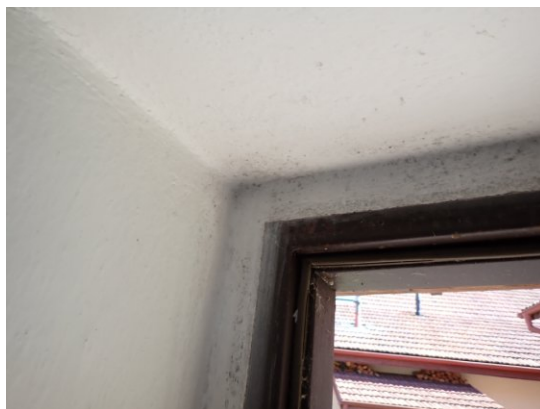
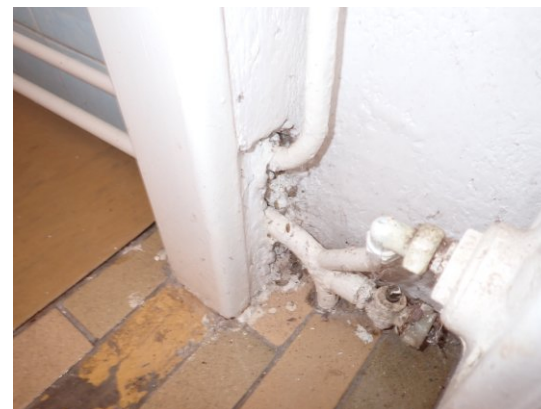
Povrchy stěn - v interiéru jsou provedeny vápenné jádrové omítky s vrchními štukovými omítkami, na povrchu štukových omítek malby. Omítky jsou provedeny v běžné kvalitě, na omítkách jsou lokálně drobné i větších nerovnosti a poškození, některá poškození, zejména nad podlahou, vznikla působením zvýšené vlhkosti. V den místního šetření zvýšená vlhkost na površích stěn byla zjištěna zejména v 1. PP a lokálně nad podlahou v 1.NP

| Č.závady | Položka | Zjištěna závada | Kategorie závady | Návrh opravy | Odhad nákladů |
|---|---|---|---|---|---|
| 17. | Povrchy | vlasové trhliny v omítkách a stropěch | Nebránící užívání | Vlasové trhliny vyčistit a vyplnit trvale pružným materiálem pro interiéry | 2 000 Kč |

| Č.závady | Položka | Zjištěna závada | Kategorie závady | Návrh opravy | Odhad nákladů |
|---|---|---|---|---|---|
| 18. | Povrchy | větší trhliny v obývacím pokoji nad sklepem | Nutná oprava | V předchozích částech zprávy bylo doporučeno provést kontrolu trhlin statikem. Doporučuji realizovat opatření dle jeho návrhu. | 0 Kč |
| 21. | Povrchy | neprofesionálně začištěné prostupy instalací omítkami a zdivem | Nebránící užívání | Přebytky omítek nebo maleb odstranit a nově zednický začistit. | 5 000 Kč |

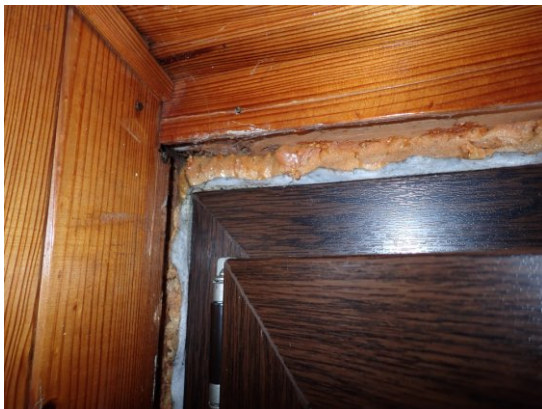
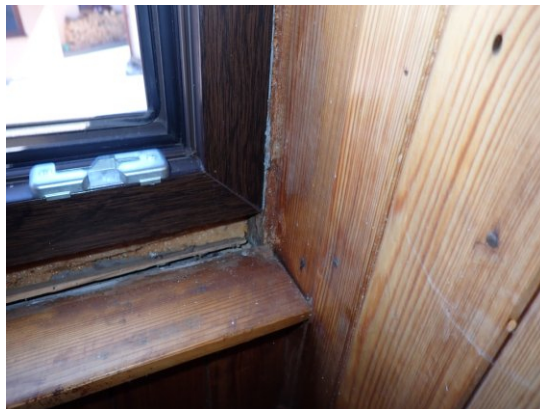
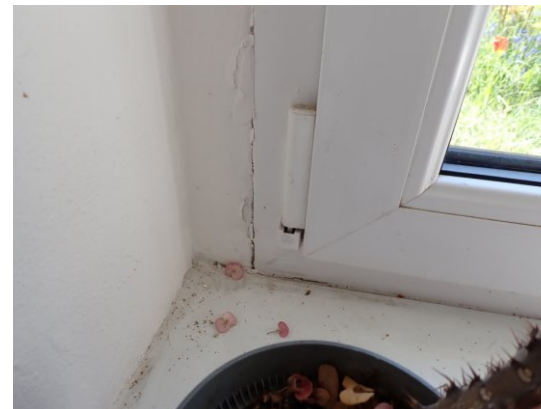
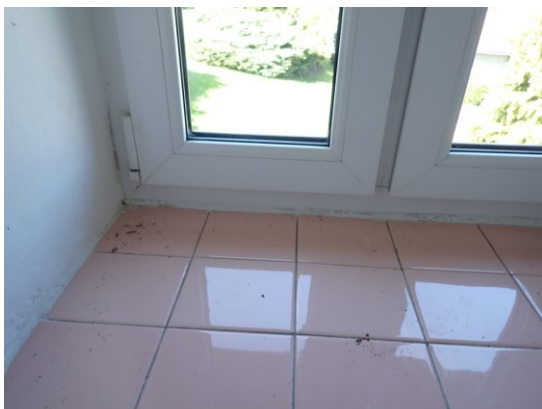
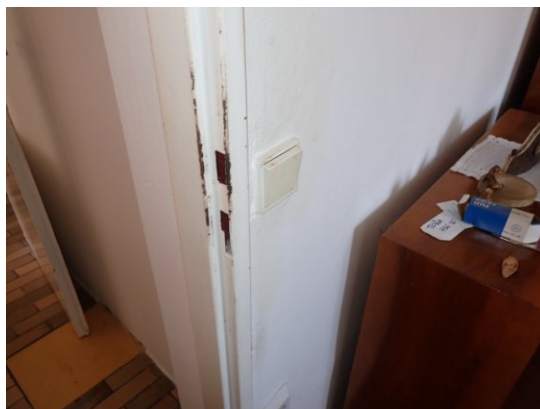
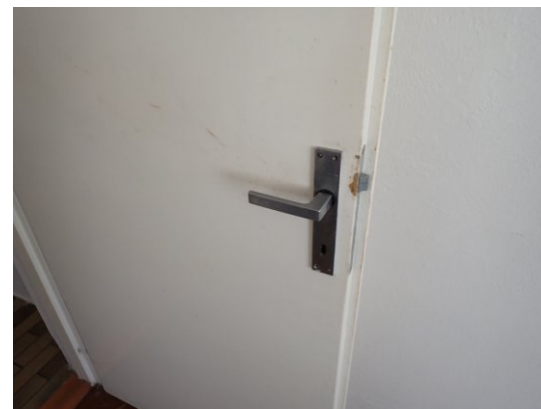
Dveře jsou převážně náplňové do ocelových zárubní. Dveře jsou v celkově dobrém stavu, lokálně povrchově poškozené, ocelové zárubně jsou lokálně napadeny rží.

| Č.závady | Položka | Zjištěná závada | Kategorie závady | Návrh opravy | Odhad nákladů |
|---|---|---|---|---|---|
| 24. | Dveře | lokálně poškozený nátěr ocelových zárubní | Nebránící užívání | Zárubně přebrousit a opatřit novým nátěrem. | 10 000 Kč |
| 25. | Dveře | lokální drobná znečištění a poškození interiérových dveří | Nebránící užívání | Dveře vyčistit a poté lehce přebrousit a opatřit novým nátěrem z obou stran. | 10 000 Kč |
| 26. | Okna | špatně začištěná připojovací spára okna v podkroví | Nutná oprava | Odstranit výplň z degradované PU pěny a prostor vyplnit těsnícím provazcem. Povrch omítnout a přeštukovat. | 8 000 Kč |

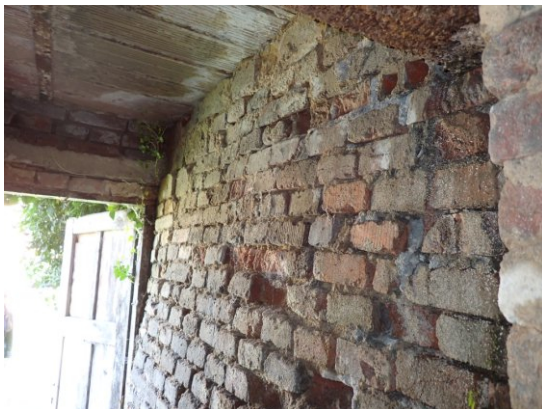
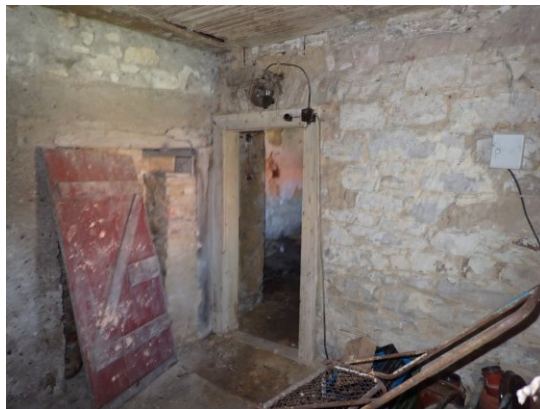
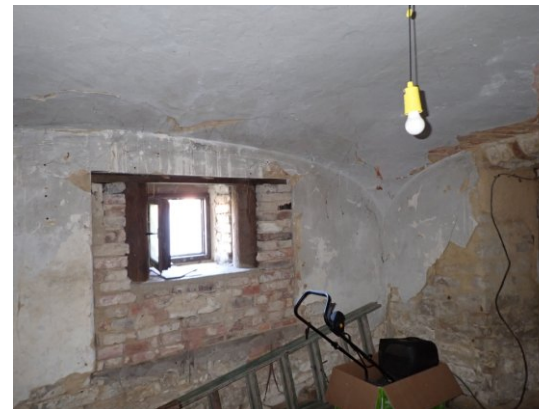
| Č.závady | Položka | Zjištěná závada | Kategorie závady | Návrh opravy | Odhad nákladů |
|---|---|---|---|---|---|
| 29. | Sklepy | Sklep vykazuje statické poruchy stropu nad sklepem, vyboulení obvodové stěny dovnitř sklepa, zatékání ze stropu skrz zámkovou dlažbu a statické poruchy klenby a obvodové zdi. | Nutná rekonstrukce | Nutná rekonstrukce sklepa. Nutno nechat vyprojektovat dokumentaci sanace závad sklepa, statické posouzení a návrh na řešení všech 4 problémů. Cenu rekonstrukce sklepa nelze odhadnout, není-li znám podrobný projekt sanačních prací. | 0 Kč |

Je nutná rekonstrukce sklepních prostor a zřejmě i části nosných zdí.

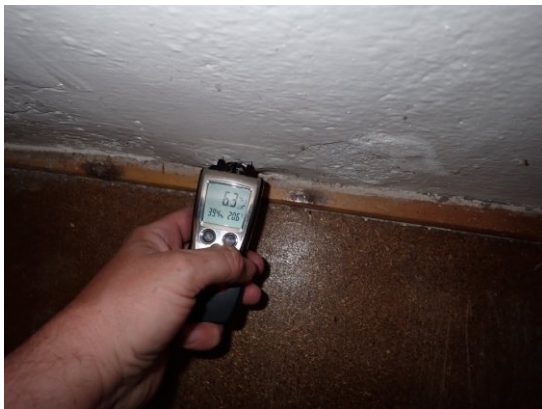
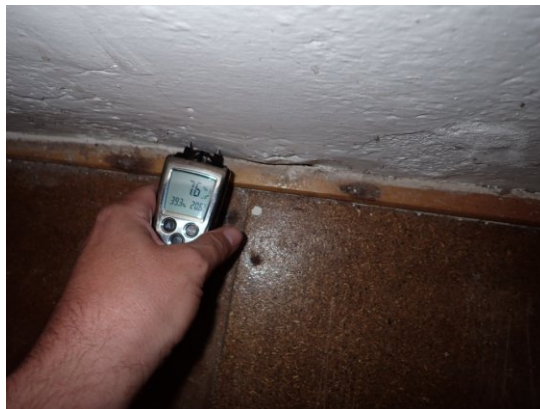
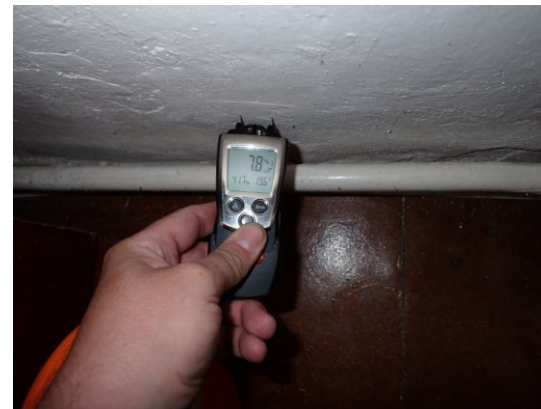
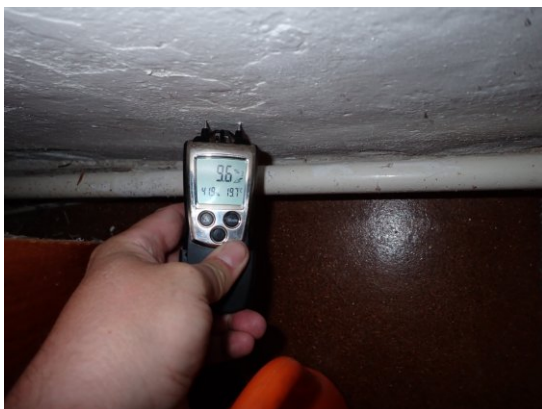
| Č.závady | Položka | Zjištěná závada | Kategorie závady | Návrh opravy | Odhad nákladů |
|---|---|---|---|---|---|
| 30. | Měření vlhkosti | Zjištěna lokálně zvýšená vlhkost na povrchích stěn. Předpokládám zhoršenou funkci hydroizolační vrstvy nadzákladového zdiva, případně absenci nadzákladové izolace. | Nutná oprava | Zajistit řešení vlhkosti v domě za pomoci odborníka na sanaci vlhkosti v domě. Jako celkem spolehlivé řešení by bylo podříznutí objektu v úrovni podlahy 1. NP a doplnění hydroizolace ve formě nerezových plátů. | 80 000 Kč |

Měření vlhkosti bylo provedeno v místě potenciálních tepelných mostů a v náhodných místech v ploše stěn a v místech viditelně poškozených vlhkostí. Na povrchu stěn byla v den místního šetření zjištěna zvýšená vlhkost zejména ve sklepních prostorech, v obývacím pokoji i v druhé obytné místnosti.

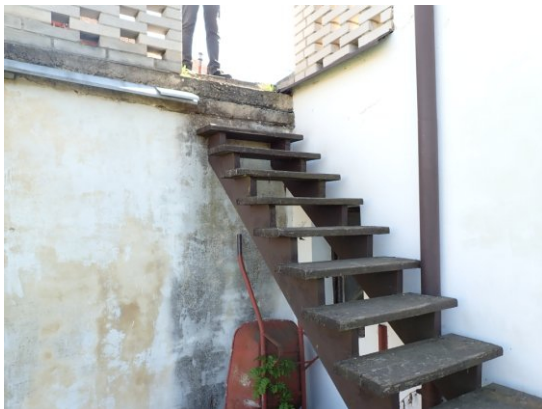
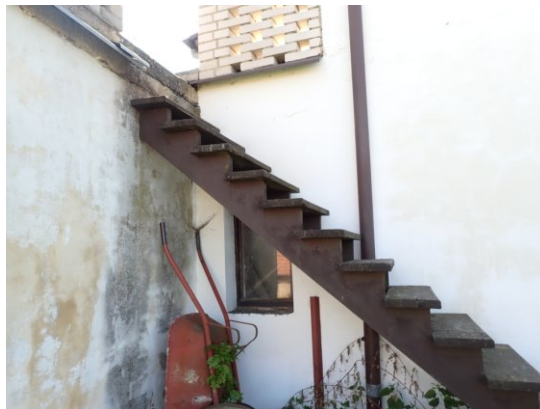
| Č.závady | Položka | Zjištěna závada | Kategorie závady | Návrh opravy | Odhad nákladů |
|---|---|---|---|---|---|
| 31. | Venkovní úpravy - Detaily | poslední schod venkovního schodiště je značně vyšší | Nutná oprava | Doporučuji upravit schodiště přidáním schodu | 5 000 Kč |
| 32. | Venkovní úpravy - Detaily | venkovní schodiště není opatřeno zábradlím | Nutná oprava | Doplnit schodiště alespoň dřevěným zábradlím o výšce 1,1m | 12 000 Kč |
