## ZPRÁVA Z INSPEKCE NEMOVITOSTI

Berounská 780,  
Unhošť  
Typ inspekce: **Standard**  
16. 1. 2026

**Inspektor:** Bárta Stanislav  
**Revize:** Ing. Jan Březina

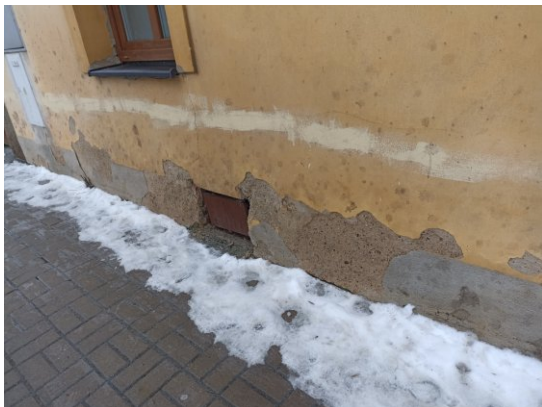
Sokly jsou součástí fasády, soklová část omítky je poškozená vlhkostí.

| Č.závady | Položka | Zjištěna závada | Kategorie závady | Návrh opravy | Odhad nákladů |
|---|---|---|---|---|---|
| 1. | Základy a sokly | Poškozená omítka soklu. | Nutná oprava | Zednická oprava. | 6 000 Kč |

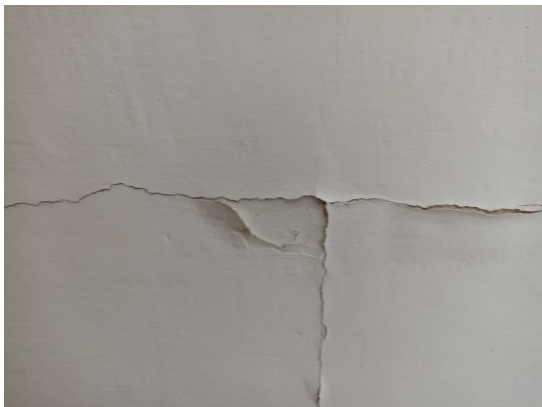
Podhledy šikmých částí mezi krokvemi jsou provedeny jak v části stodoly (bazén), tak v bytě v 2.NP ze sádrokartonu. Nebyly shledány závady. V bytě v 1.NP je podhled provedený z nezjištěného deskového materiálu s popraskanými spárami.

| Č.závady | Položka | Zjištěna závada | Kategorie závady | Návrh opravy | Odhad nákladů |
|---|---|---|---|---|---|
| 2. | Nenosné příčky a konstrukce | Nevyhovující podhledy. | Nutná oprava | Výměna podhledů, | 55 000 Kč |

Provedení nových podhledů doporučujeme provést podle návrhu projektanta, už vzhledem k možnosti dodatečného zateplení stropu.

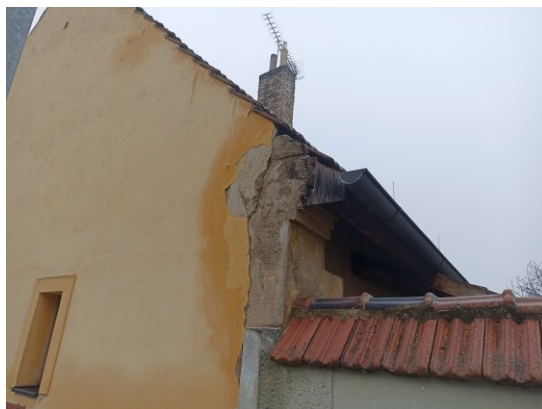
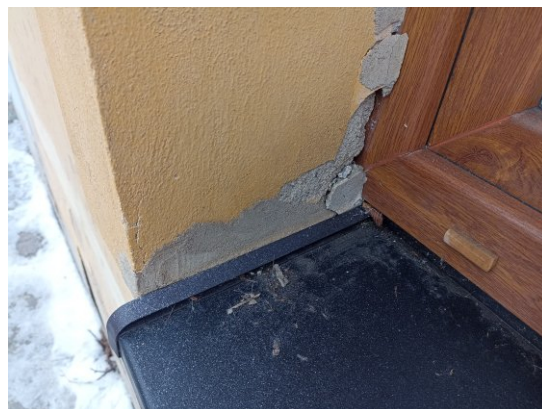
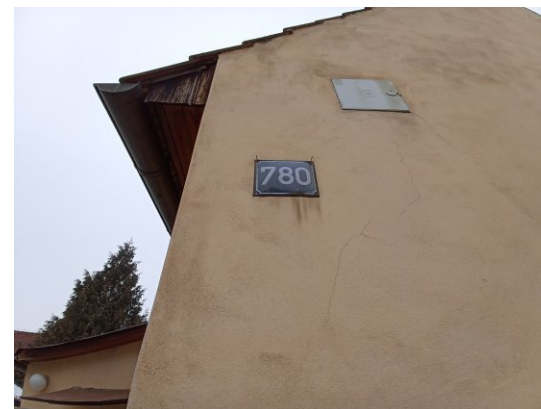
Na východní straně přiléhá k domu veřejný chodník ze zámkové dlažby, na severní straně je pozemek souseda - dvůr. Na jižní straně je dvorek se vstupem do bytu v 1.NP a do chléva. Chodník je zde ve špatném stavu. Na západním štítu je zahrada.

Fasáda domu je provedena hladkou fasádní omítkou a fasádní barvou. Nalezeno několik vlasových prasklin a poškození od zatékání.

| Č.závady | Položka | Zjištěna závada | Kategorie závady | Návrh opravy | Odhad nákladů |
|---|---|---|---|---|---|
| 3. | Exteriéry | Chodník pro přístup do bytu a chléva - špatný stav. | Nutná oprava | Provést nový chodník. | 15 000 Kč |
| 4. | Fasáda | Fasáda - praskliny a poškozené místo od zatékání. | Nutná oprava | Zednická oprava. | 5 000 Kč |

Opravy na fasádě doporučujeme provést až po opravě střechy.

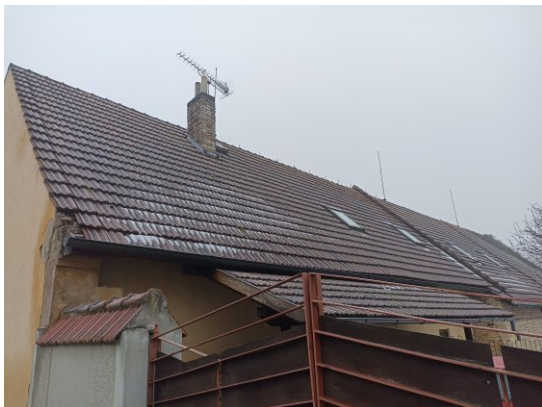
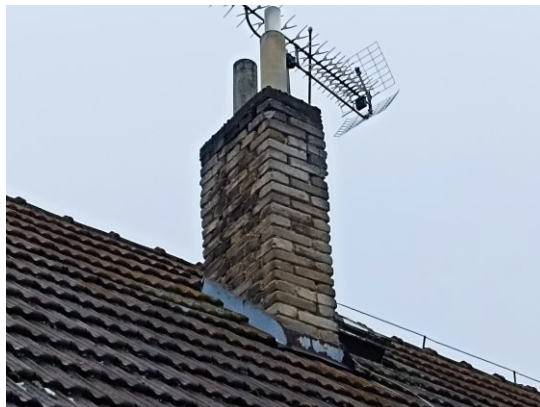
Střecha je sedlová, stešní krytina je z pálených tašek. Na rohu u okapu, směrem do ulice chybí několik tašek, do budovy zatéká, je poškozena fasáda, v bytě v 1.NP v koupelně je mokrá skvrna. Do střechy jsou osazena střešní okna, v celkově dobrém stavu. Komín vyžaduje nové spárování a opravu oplechování. Kolem komína zatéká do bytu v 2.NP.

| Č.závady | Položka | Zjištěna závada | Kategorie závady | Návrh opravy | Odhad nákladů |
|---|---|---|---|---|---|
| 5. | Střecha | Komín - vydrolené spárování, koroze oplechování. | Nutná oprava | Výměna oplechování, nové spárování. | 9 000 Kč |
| 6. | Střecha | Chybějící tašky na rohu. | Nutná oprava | Doplnění tašek. | 2 000 Kč |
| 7. | Hromosvody | Chybí revizní zpráva. | Nutná oprava | Provést revizi. | 4 000 Kč |

Opravy střechy doporučujeme provést v co nejbližším termínu k zamezení vzniku dalších škod ze zatékání.

Dále doporučujeme provést revizi hromosvodu.

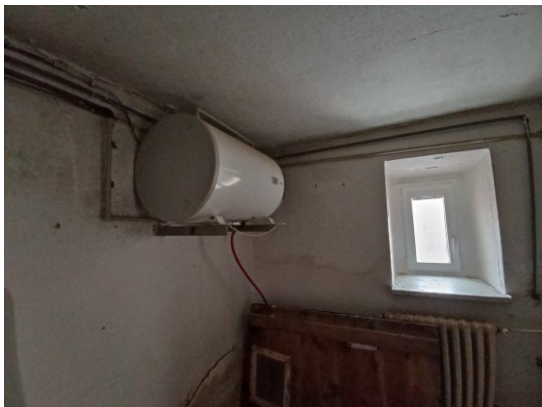
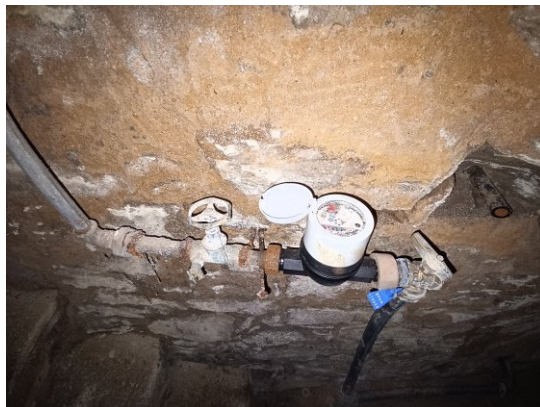
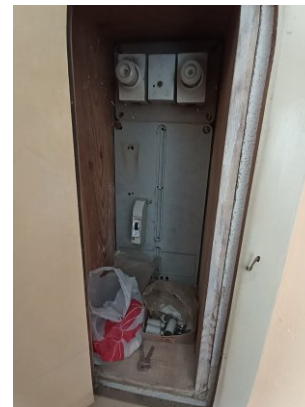
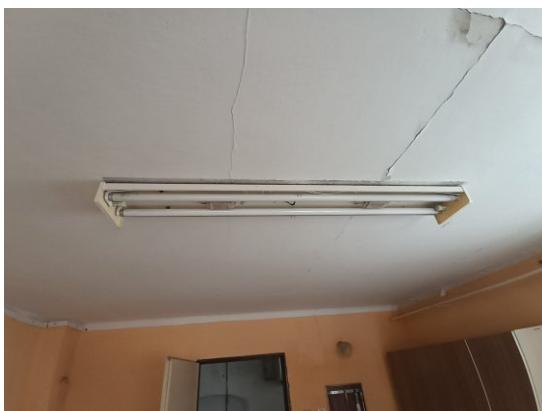
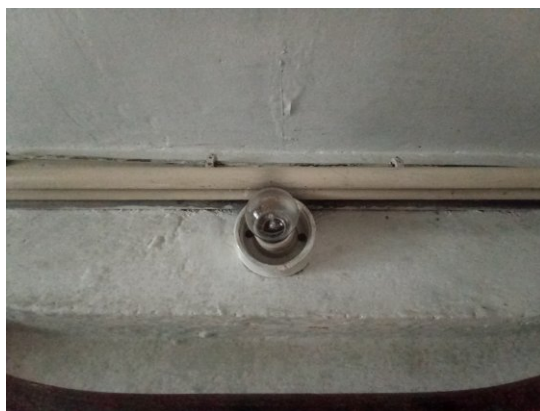
Dům je napojený na veřejný vodovod, přípojka je z polyetylenu a je zavedena do suterénu, kde je i vodoměr. Rozvody po bytu jsou původní, ocelové, nevyhovující.

Dům je napojený na veřejnou kanalizaci. Odpadní potrubí v domě je původní, nevyhovující.

Elektroinstalace v prostoru bazénu a v bytě v 2.NP je nová, bez viditelných vad.  
Elektroinstalace v bytě v 1.NP je původní, nevyhovující.  
Nebyly doloženy revizní zprávy.

| Č.závady | Položka | Zjištěna závada | Kategorie závady | Návrh opravy | Odhad nákladů |
|---|---|---|---|---|---|
| 8. | Vodovod | Původní rozvod vody. | Nutná rekonstrukce | Výměna rozvodů. | 40 000 Kč |
| 9. | Kanalizace | Původní odpadní potrubí. | Nutná rekonstrukce | Výměna odpadního potrubí. | 30 000 Kč |

| Č.závady | Položka | Zjištěna závada | Kategorie závady | Návrh opravy | Odhad nákladů |
|---|---|---|---|---|---|
| 10. | Elektroinstalace | Byt v 1.NP - nevyhovující elektroinstalace. | Nutná rekonstrukce | Provedení nové instalace. | 75 000 Kč |
| 11. | Elektroinstalace | Chybí revize. | Nutná oprava | Provést revize. | 12 000 Kč |

V bytě v 1.NP doporučujeme provést všechny nové instalace vzhledem k stáří. U elektroinstalace je důvodem i nedostatečný počet zásuvek.

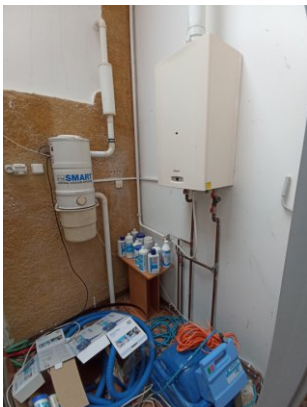
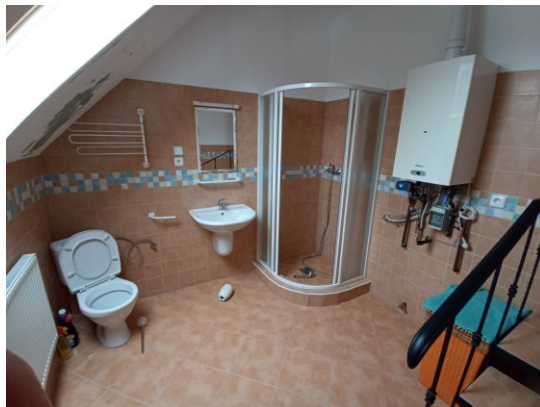
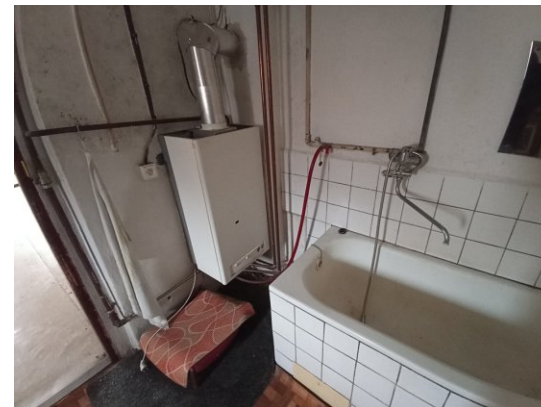
V budově jsou celkem 3 plynové kotle. Slouží pro vytápění prostoru s bazénem, bytu v 2.NP a bytu v 1.NP.

Rozvody jsou měděné, radiátory plechové, deskové. Pouze v bytě v 1.NP jsou rozvody původní, ocelové a radiátory litinové, článkové.

Nebyly předloženy doklady o pravidelném servisu kotlů a kontrole spalinových cest.

| Č.závady | Položka | Zjištěna závada | Kategorie závady | Návrh opravy | Odhad nákladů |
|---|---|---|---|---|---|
| 12. | Topný systém | Chybí revize plynových kotlů a doklady o kontrole spalinových cest. | Nutná oprava | Provést všechny revize. | 15 000 Kč |

K bezpečnému provozu plynových zařízení a spalinových cest je nutné provést revize.
