## ZPRÁVA Z INSPEKCE NEMOVITOSTI

Berounská 212,  
Unhošť  
Typ inspekce: **Standard**  
16. 1. 2026

**Inspektor:** Bárta Stanislav  
**Revize:** Ing. Jan Březina

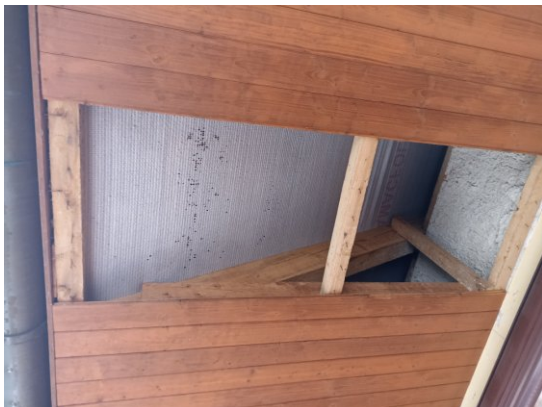
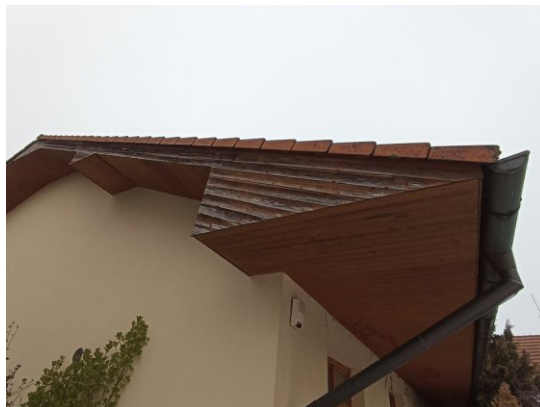
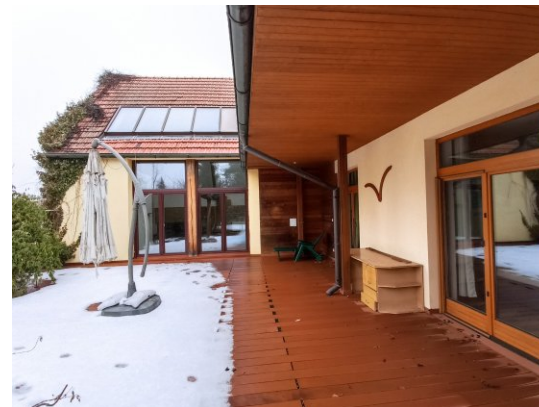
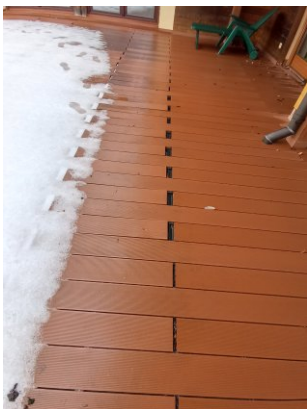
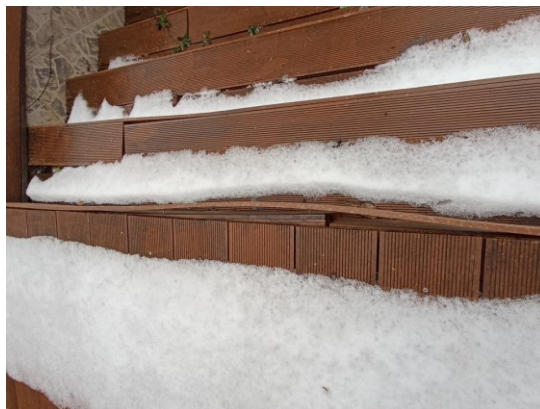
Fasáda je opatřena hladkou omítkou a fasádním nátěrem v celkově dobrém stavu. Dřevěné obložení ve štítech má omšelé nátěry.

Na východní straně je u budovy terasa přístupná z obývacího a dalších tří pokojů. Podlaha z dřevoplastových prken se v čelech spojů rozlézá.

| Č.závady | Položka | Zjištěna závada | Kategorie závady | Návrh opravy | Odhad nákladů |
|---|---|---|---|---|---|
| 1. | Fasáda | Fasáda u terasy - chybí část palubek na podbití krovu. | Nutná oprava | Doplnit palubky. | 2 000 Kč |

| Č.závady | Položka | Zjištěna závada | Kategorie závady | Návrh opravy | Odhad nákladů |
|---|---|---|---|---|---|
| 2. | Fasáda | Omšelé nátěry na dřevěném obložení štítů. | Nutná oprava | Obnova nátěrů. | 8 000 Kč |
| 3. | Lodžie, balkony, terasy | Rozlezlá podlaha terasy. | Nutná oprava | Řádně upevnit prkna. | 6 000 Kč |
| 4. | Lodžie, balkony, terasy | Předložené schody z terasy do zahrady - uvolněný dřevoplastový obklad několika schodišťových stupňů. | Nutná oprava | Opravit obložení schodiště. | 8 000 Kč |

Doporučujeme provést obnovu nátěrů dřevěného obložení a opravu vad na terase.

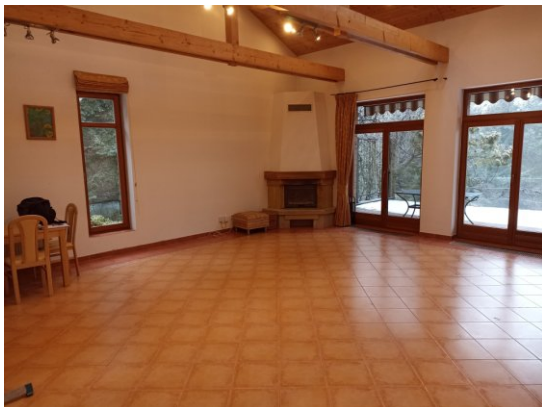
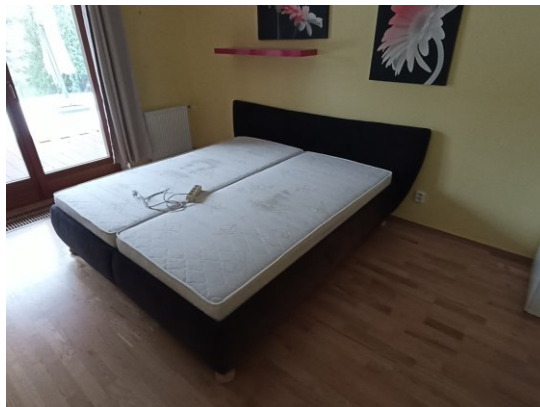
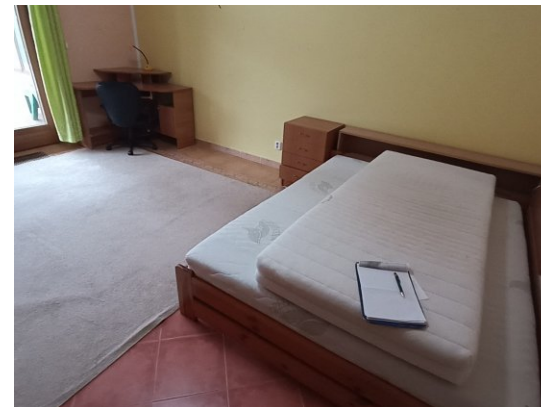
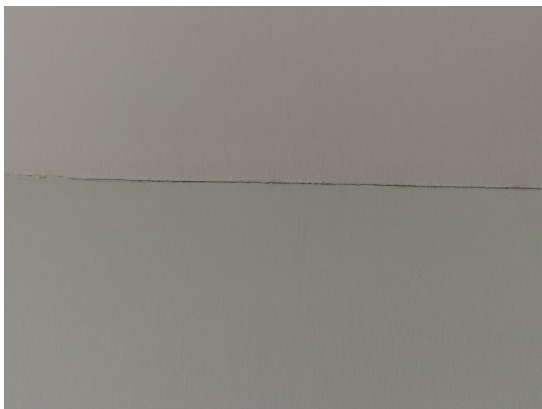
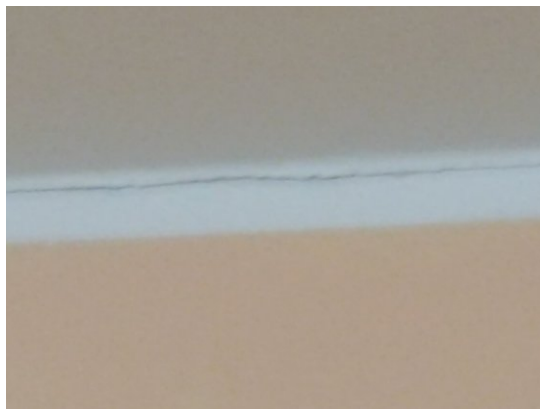
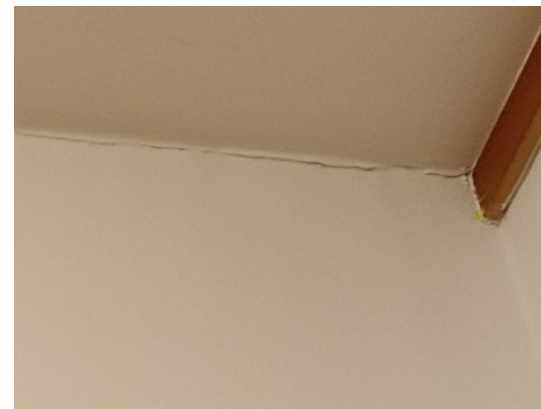
Nebylo přiloženo potvrzení o pravidelné revizi kotle a spalinové cesty.

V obývacím pokoji je instalován krb na pevná paliva. Vizually nebyly shledány žádné závady. Nebyla předložena revize spalinové cesty.

| Č.závady | Položka | Zjištěna závada | Kategorie závady | Návrh opravy | Odhad nákladů |
|---|---|---|---|---|---|
| 7. | Topný systém | Chybí revize kotle a spalínové cesty. | Nutná oprava | Provést revize. | 5 000 Kč |
| 8. | Kamna a krby | Chybí revize spalínové cesty. | Nutná oprava | Provést revizi. | 1 500 Kč |

Doporučujeme provést revize kotle a revize spalinových cest.

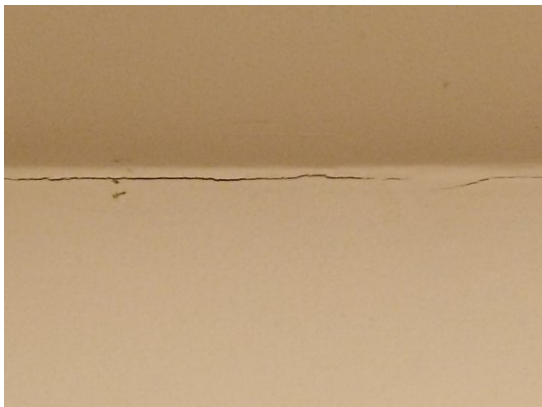
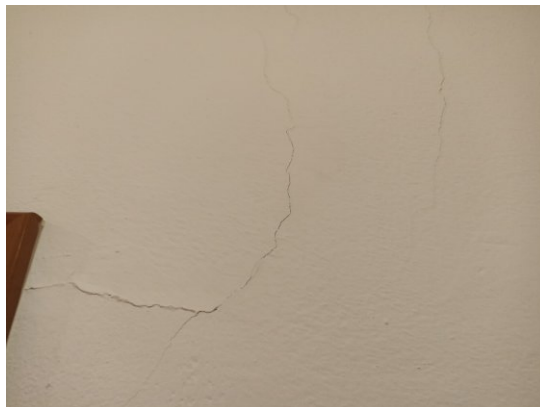
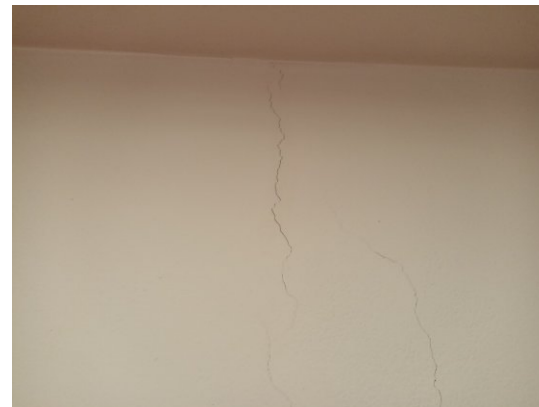
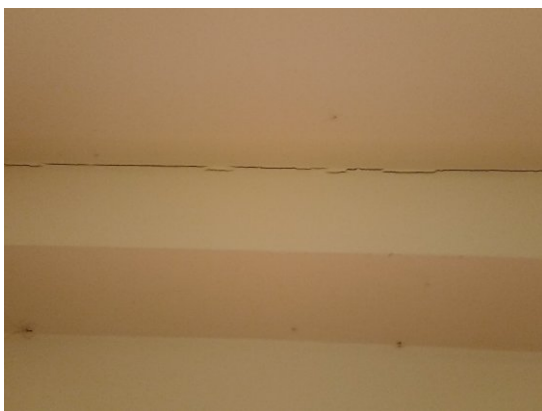
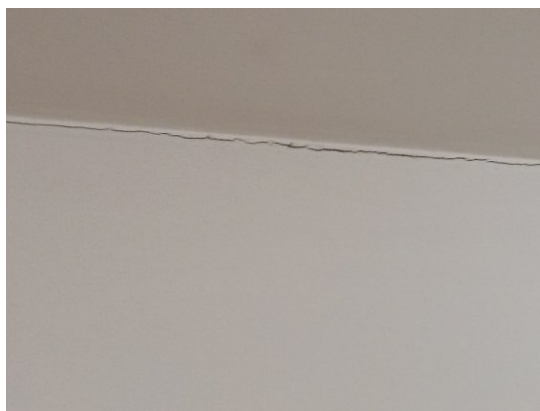
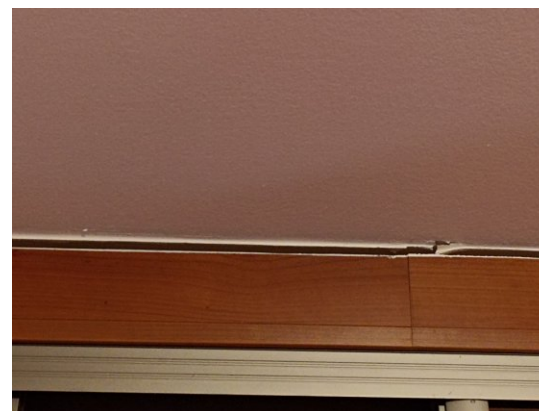
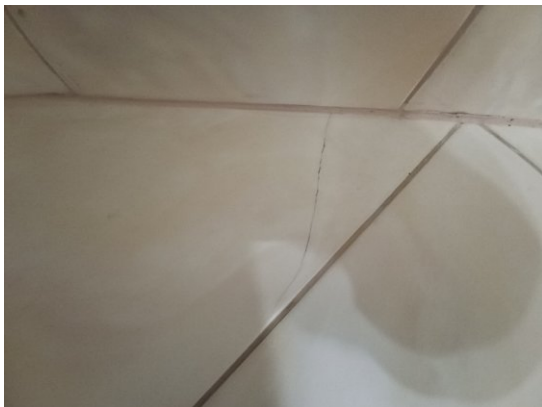
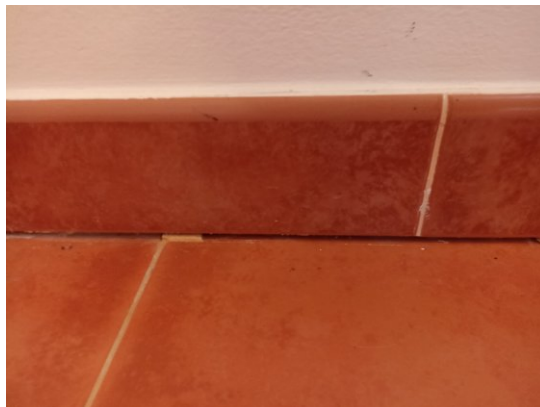
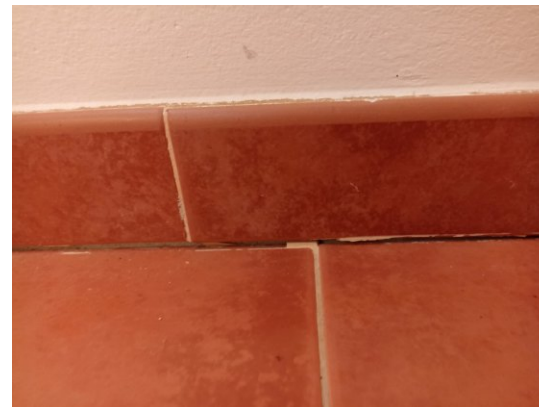
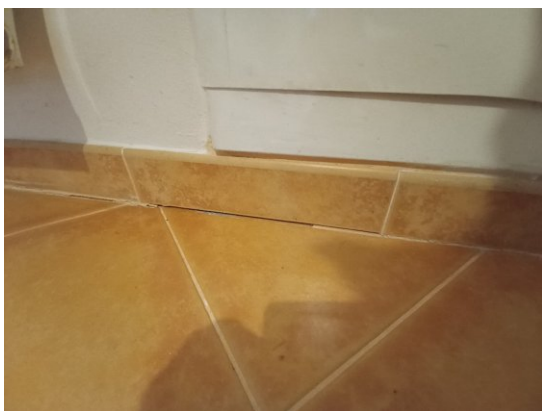
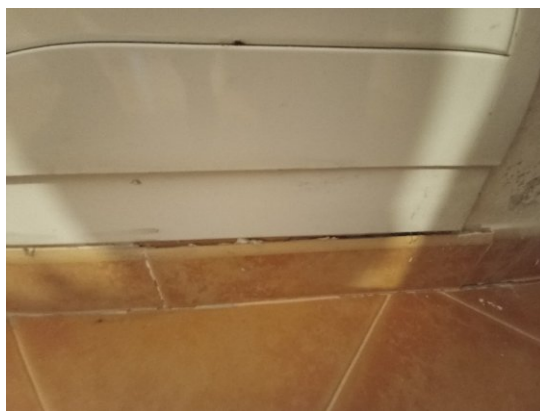
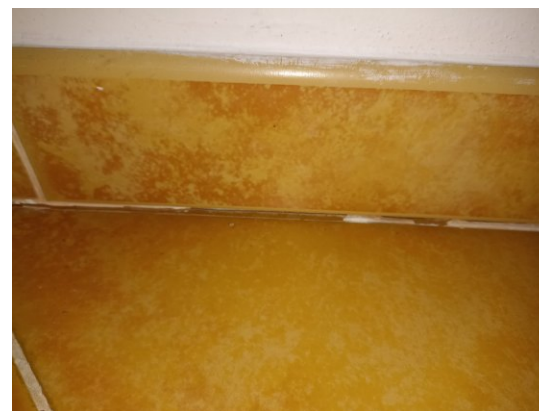
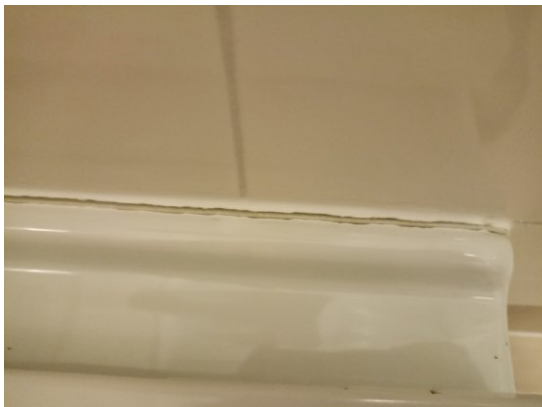
| Č.závady | Položka | Zjištěná závada | Kategorie závady | Návrh opravy | Odhad nákladů |
|---|---|---|---|---|---|
| 9. | Povrchy | Praskliny spáry ve styku stěna - strop, v délce 1 až 3 m. Vyskytují se v místnostech č. 0.02, 0.03, 0.04, 0.05, 0.09, 0.12, 0.12a. | Nutná oprava | Zednická oprava. | 7 000 Kč |
| 10. | Povrchy | M.č. 0.06 - popraskané tmelení ve styku stropu s vestavěnou skříní. | Nutná oprava | Nově zatmelit spáru. | 1 000 Kč |
| 11. | Povrchy | M.č. 0.11, 0.12 - praskliny v ploše stěny. | Nutná oprava | Zednická oprava. | 1 000 Kč |

| Č.závady | Položka | Zjištěna závada | Kategorie závady | Návrh opravy | Odhad nákladů |
|---|---|---|---|---|---|
| 12. | Podlahy a schodiště | Koupelna 0.10 - prasklá dlaždice na podlaze vpravo od umyvadel. | Nutná oprava | Výměna dlaždice. | 1 000 Kč |
| 13. | Podlahy a schodiště | Praskliny v tmelení styku mezi keramickou dlažbou a soklíkem. Vyskytují se v m.č. 0.01, 0.09, 0.12a. | Nutná oprava | Nově zatmelit spáry. | 2 500 Kč |
| 14. | Zařizovací předměty a kuchyňská linka | WC a sprcha 0.07 - popraskané tmelení mezi obkladem a záchodovou mísou. | Nutná oprava | Nové tmelení. | 500 Kč |

Doporučujeme opravit zjištěné drobné vady. Dále doporučujeme provést novou výmalbu. Malby nejsou poškozené, je však patrné, že výmalba již byla provedena před delší dobou, je zašlá.

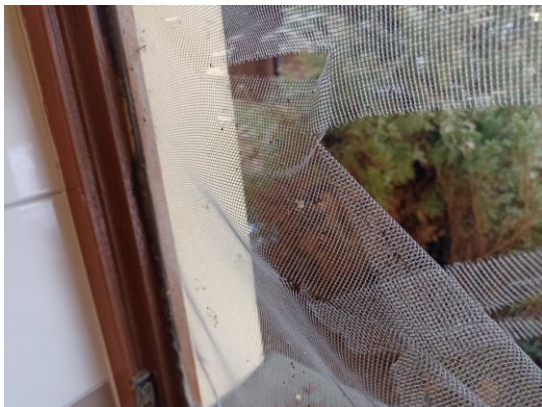
| Č.závady | Položka | Zjištěna závada | Kategorie závady | Návrh opravy | Odhad nákladů |
|---|---|---|---|---|---|
| 15. | Okna | M.č. 0.07 - WC a sprcha - v okně je potrhaná síť proti hmyzu. | Nutná oprava | Výměna sítě. | 2 000 Kč |

Vzhledem k tomu, že objekt není již půl roku využíván, doporučujeme seřadit okna a balkonové dveře.
